Vermessungsbericht

Baierecker Str. 52, 73614 Schorndorf, Deutschland

Datum des Drohnenfluges:	08.11.2025
Berichterstellungsdatum:	18.11.2025
Gesamte Dachfläche (m ²):	606,99
Steildach (m ²):	42,75
Flachdach (m ²):	190,79

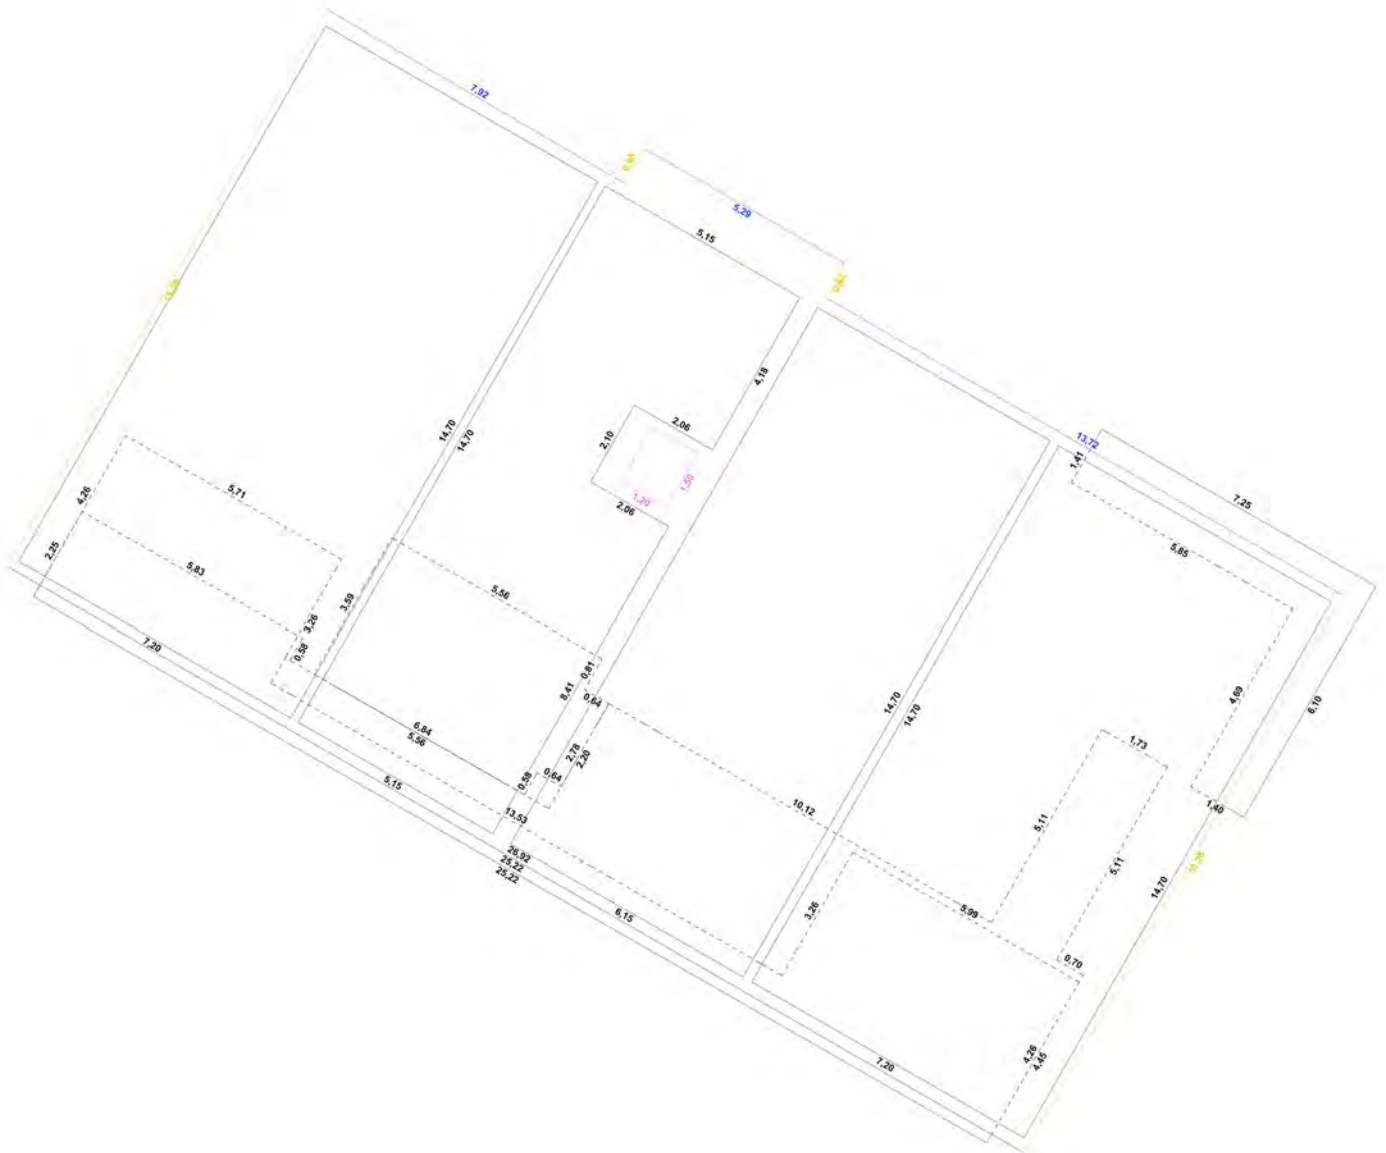
Längen (m)

— First	
— Grat	
— Traufe	26,92
— Kehle	
— Ortgang	32,47

— Fenster 5,40

— Andere 382,56

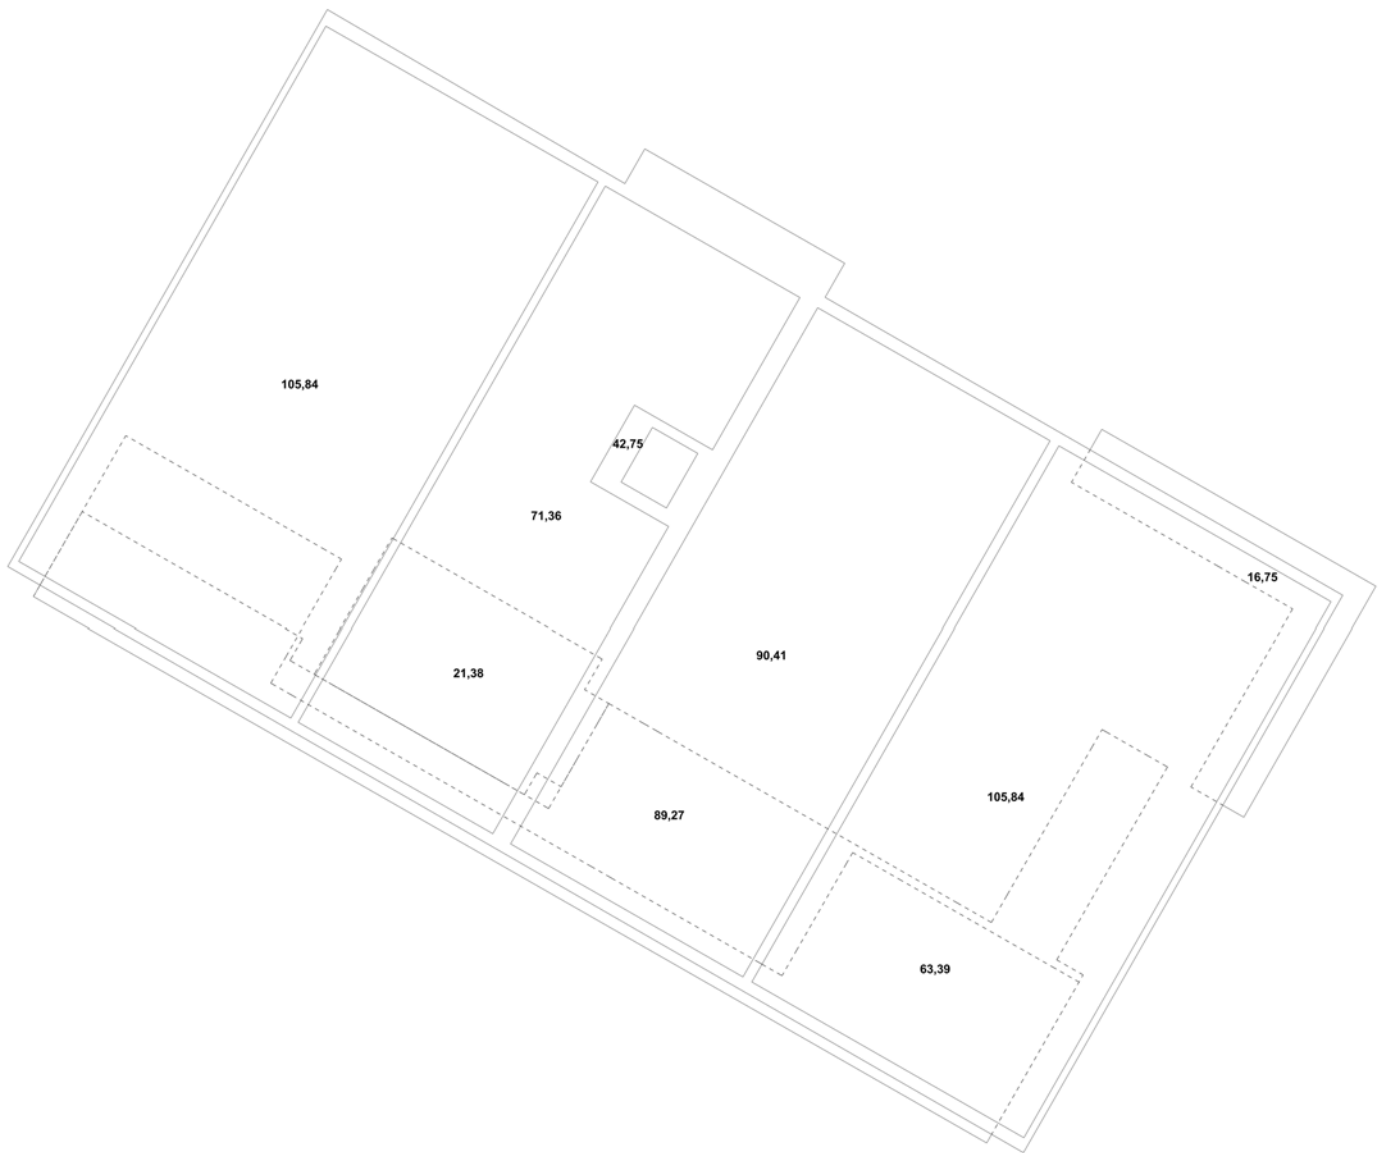
Flächen (m²)

Steildach	42,75	Gaubendach
Flachdach	190,78	Gaubenwange
Andere Dachflächen	373,44	Gaubenfront
Alle Dachflächen	606,97

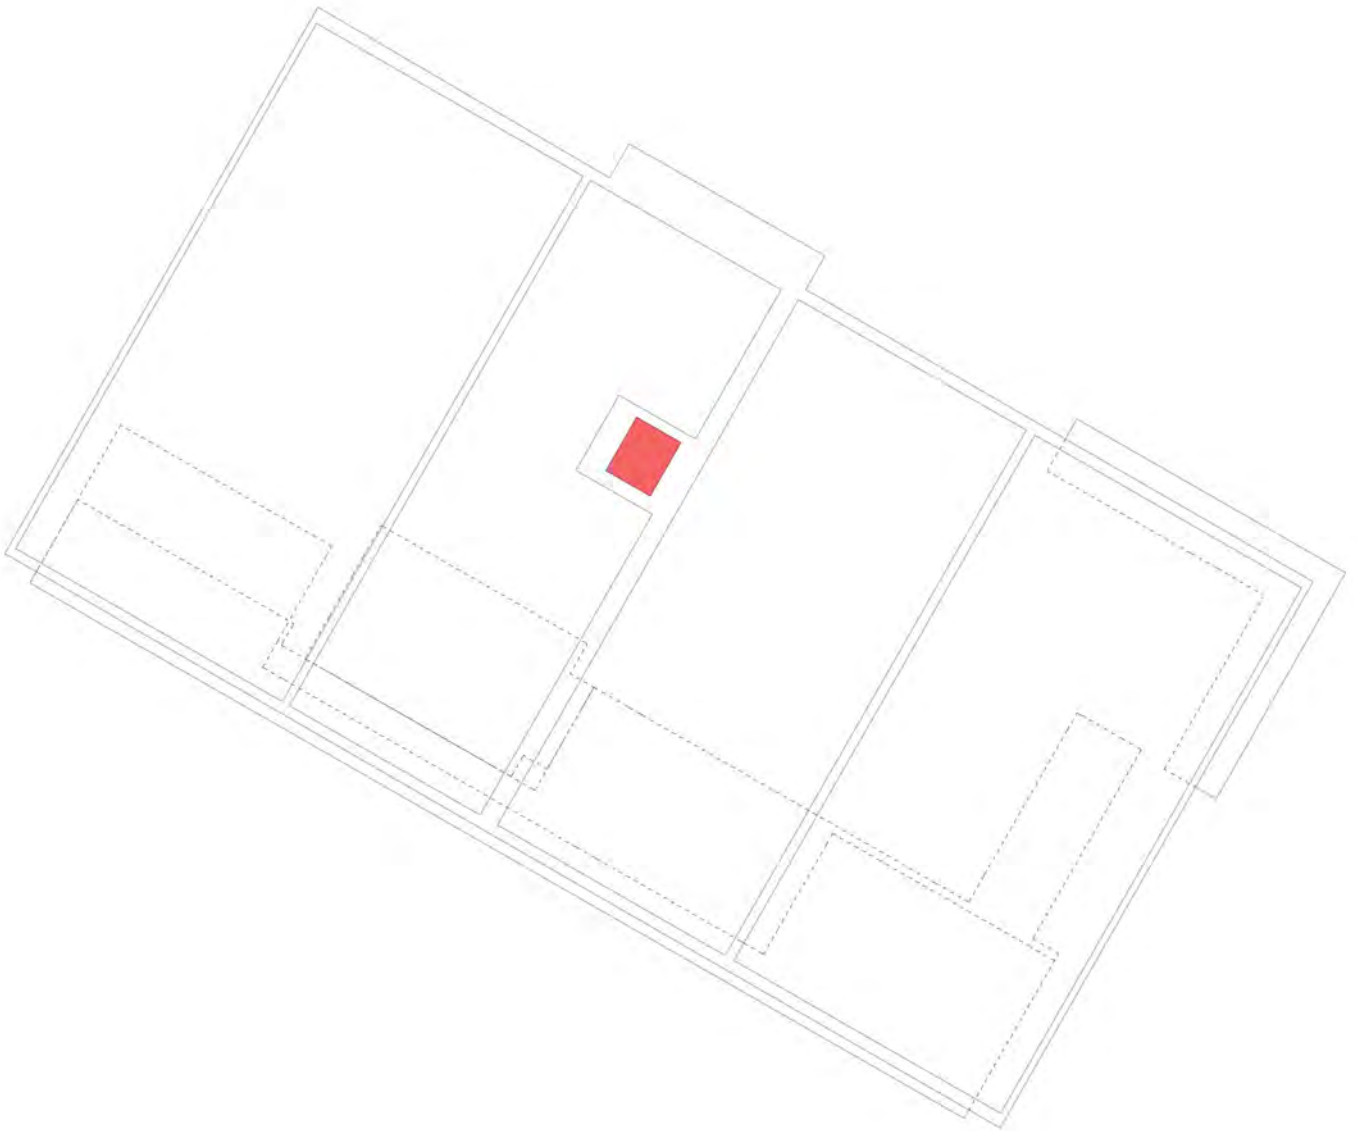
Objekte

■ Fenster

○ Lüftungsrohre
